大一産業株式会社

ヒーター付きブロワー Plus 自主回収および製品改善対策のご案内

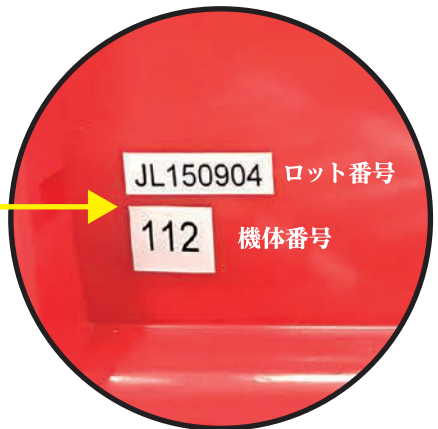
対象製品のご確認方法 1 (ロット・機体番号)	対象製品のご確認方法 2
<p>送风口左下のロット番号及び機体番号シール</p>

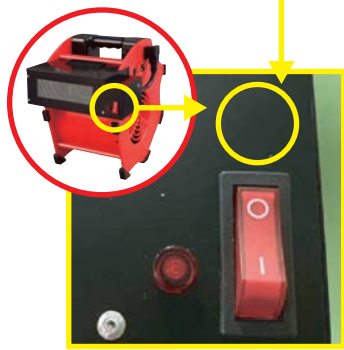
<p>ご確認方法 1 に該当する製品で、尚且つ スイッチ上部に「黒のプラスネジが無い」もの</p>

<p>※「黒のプラスネジが有る」ものは 部品交換により改善対策済みです。</p>

※機体番号「1 から 400」の中で下記「ご確認方法 2」の通り「黒のプラスネジ」が有るものに関しては既に部品交換により製品改善対策済みです。

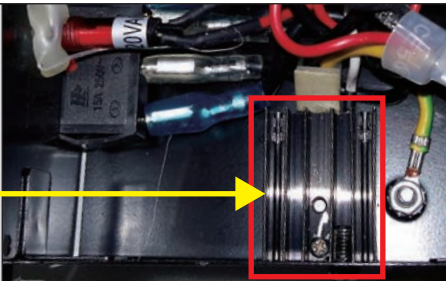
<p>1</p> <p>放熱板の取り付け</p>

製品改善対策については以下の通りです。

<p>2</p> <p>更に二重の安全改善対策として レギュレータを従来のものより 容量の多いものへ変更</p>
